## 衛星画像を利用して有珠山噴火の森林被害を調べる

菅野正人

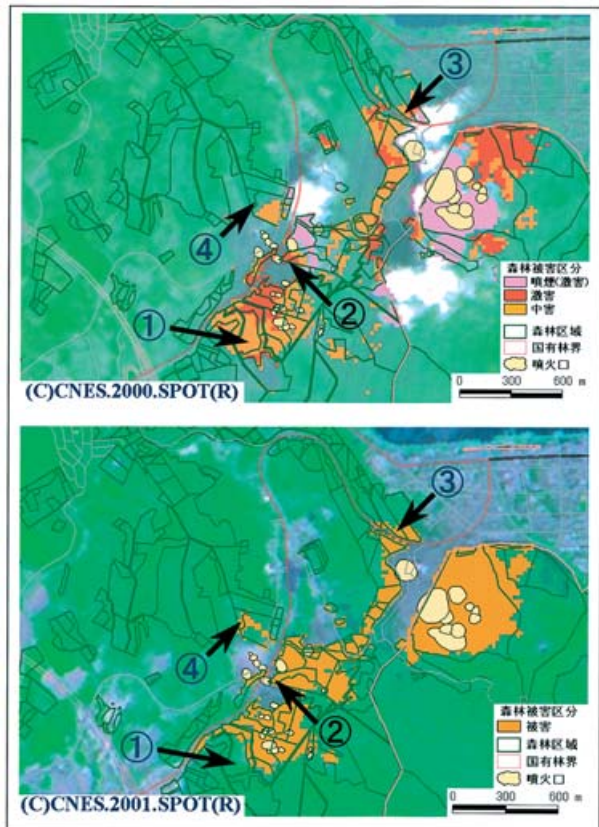
図-3 森林被害分布図

上：2000年5月16日SPOT画像より解析  
下：2001年5月29日SPOT画像より解析

2000年の森林被害面積は、国有林34.9ha、民有林49.8ha、計84.7haと計算された。このうち民有林については2000年7月20日時点の森林被害面積として北海道水産林務部によって発表されている。

2001年の衛星データから解析した被害面積は国有林32.3ha、民有林38.5ha、計70.8haで、国有林がほぼ変わらず、民有林が約10ha減少した。写真 - 1 のように、噴火活動の低下に伴って植生が回復してきた中害区域（図 - 3 の ）があったためと考えられる。

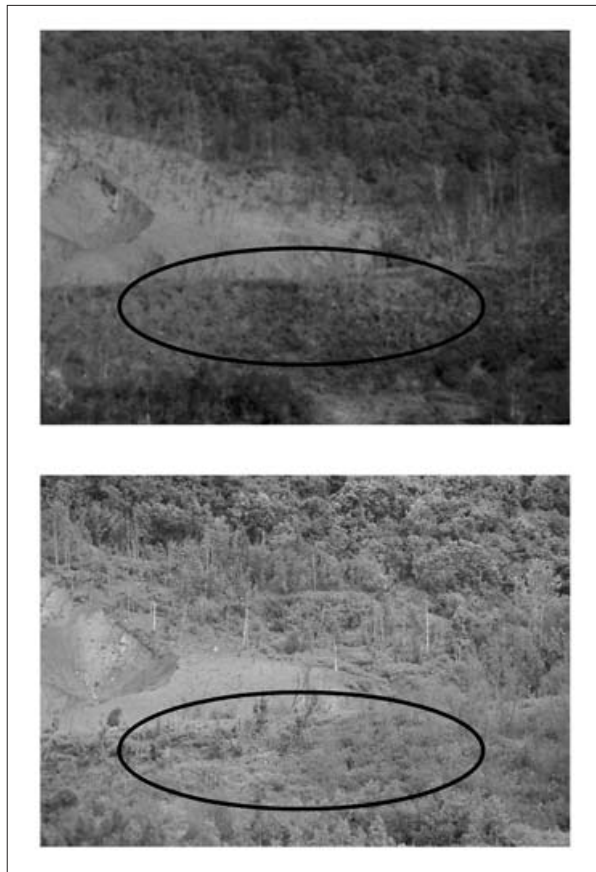
写真 - 1 西山火口群周辺の様子  
（楕円の箇所は図 - 3 - ）  
上：2000年8月10日撮影  
下：2001年6月12日撮影

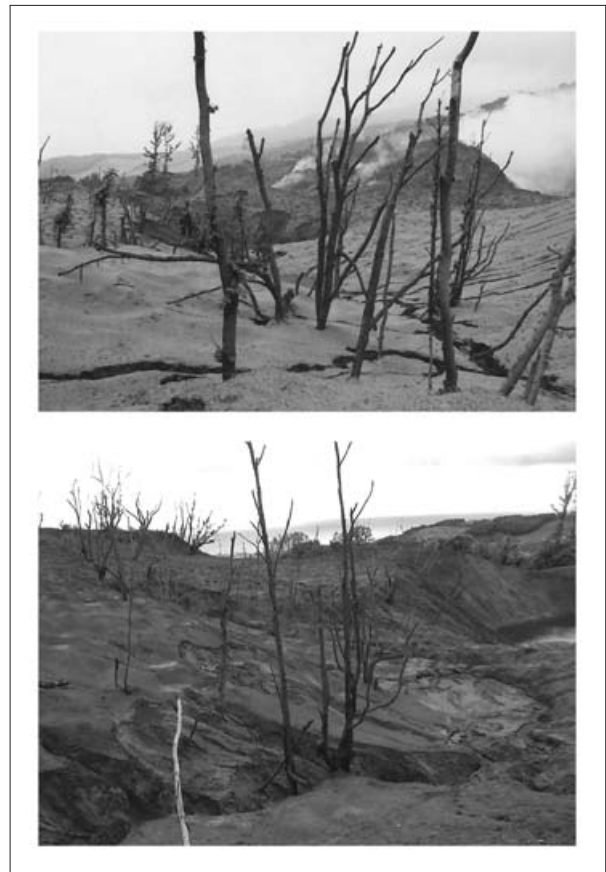
そのほかの被害区域について見ると、図 - 3 の 西山火口群付近の激害区域の樹木については、2000年8月時点で幹折れや枝の喪失など、ほぼ枯死していたが、2001年6月においても同様の状況であり、草本回復も見られなかった（写真 - 2 ）。

写真 - 2 西山火口群付近の様子  
上：2000年8月10日撮影  
下：2001年6月12日撮影

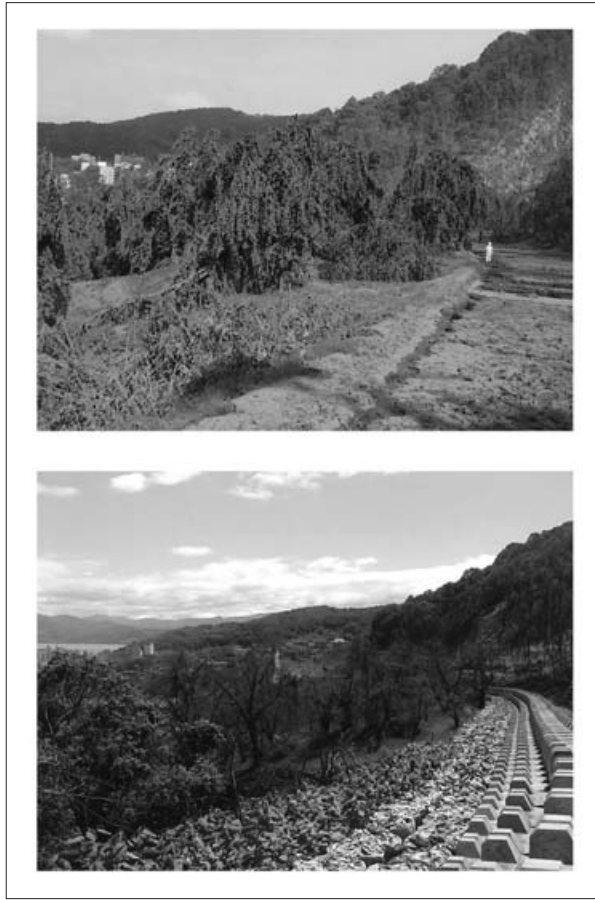
写真 - 3 金比羅火口群付近のサクラ類の植栽地  
上：2000年8月10日撮影  
下：2001年6月12日撮影

2000年では火山灰をかぶって枝の折れた中害区域となっていた図 - 3のサクラ類の植栽地は、2001年6月には9割以上が枯死し、葉も出ていない状態となっており、今後の回復は望めないものと思われる(写真 - 3)。

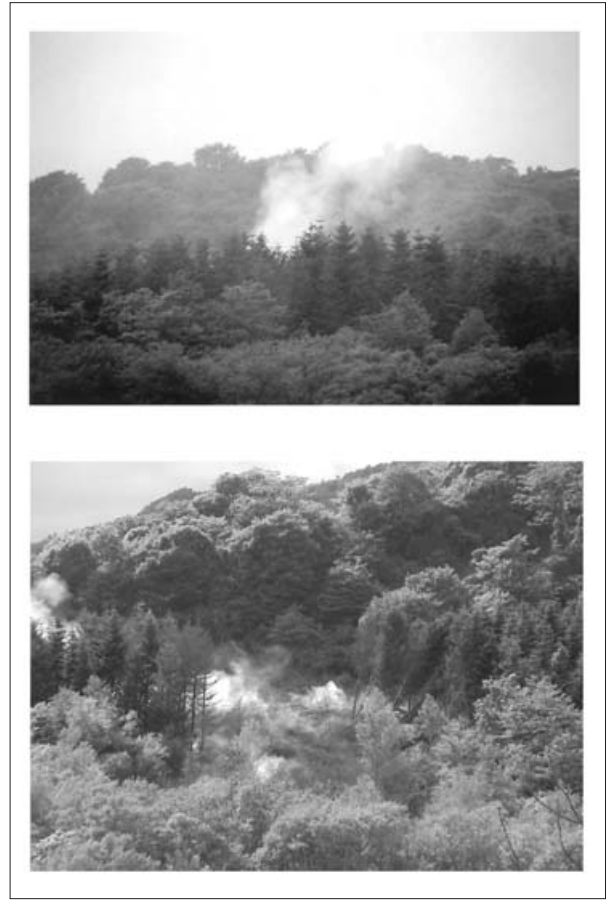
図 - 3の西山火口群西側のトドマツ造林地は、噴火活動が収束してきた2000年末頃から発生した新たな被害箇所である。この造林地は8月時点では水蒸気が出ていたもののトドマツに異常は見られなかった。しかし、2001年6月には、樹木が倒壊した様子が遠くでもからはっきりと確認できた(写真 - 4)。現地を見ると地熱そのもので枯死している他に、地熱よって地面が柔らかくなり樹木が倒壊していた(写真 - 5)。この区域における地熱活動は噴火から半年を過ぎた頃から活発になり、約90の噴気も見られた。

写真 - 4 地熱活動により倒壊したトドマツ人工林  
上：倒壊前(2000年8月10日撮影)  
下：倒壊後(2001年6月12日撮影)

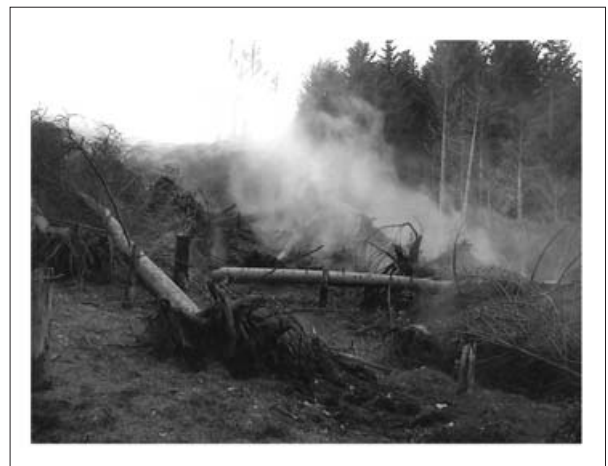
写真 - 5 倒壊地の様子  
(2001年6月12日撮影)

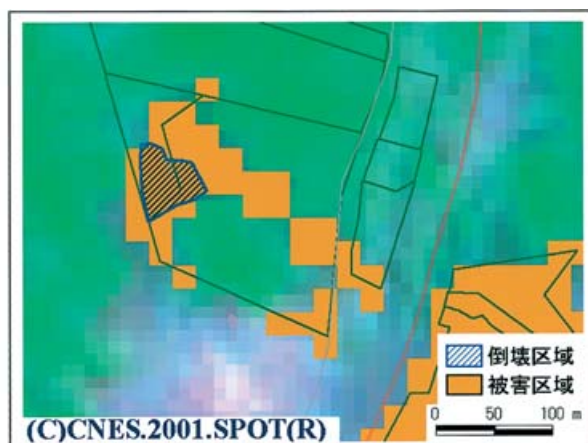
樹木が完全に倒壊していた箇所を倒壊区域として現地測量を行ったところ、その面積は0.22haであった。図 - 4 は倒壊区域を図 - 3 下の森林被害分布図に重ね合わせて拡大表示したものである。解析結果は倒壊区域を網羅しているものの、その周辺の50mほども被害区域となっていた。これは、倒壊区域周辺の樹木が地熱によって枯死していることを示している。

図 - 4 倒壊区域と被害分布図との重ね合わせ
