## 衛星画像を利用して有珠山噴火の森林被害を調べる

菅野正人

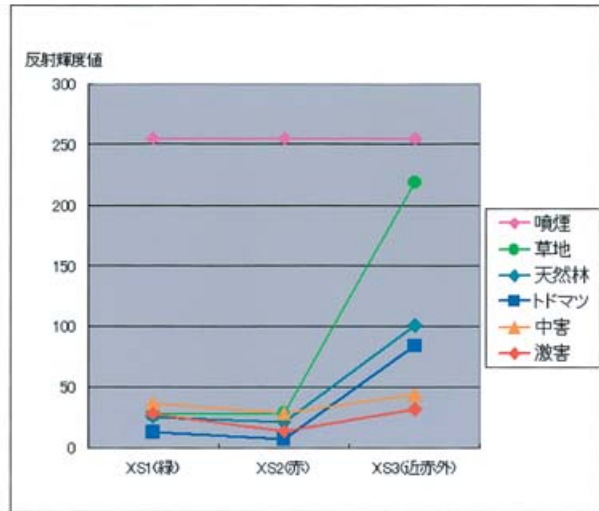
X S画像の近赤外域(X S 3)において、植物は強い反射を示すことが知られている。図-2は2000年のS P O T画像の既知の場所における反射特性を示したものである。森林被害の有無により特にX S 3での反射輝度値に大きな違いが見られ、植生のある場所では反射輝度値が高く、植生のない被害地では低くなっているのがわかる。この反射特性の違いを調べることで、森林被害の程度を推定することができる。解析手順は以下のとおりである。

図-2 SPOT衛星画像の反射特性  
中害、激害については本文を参照
